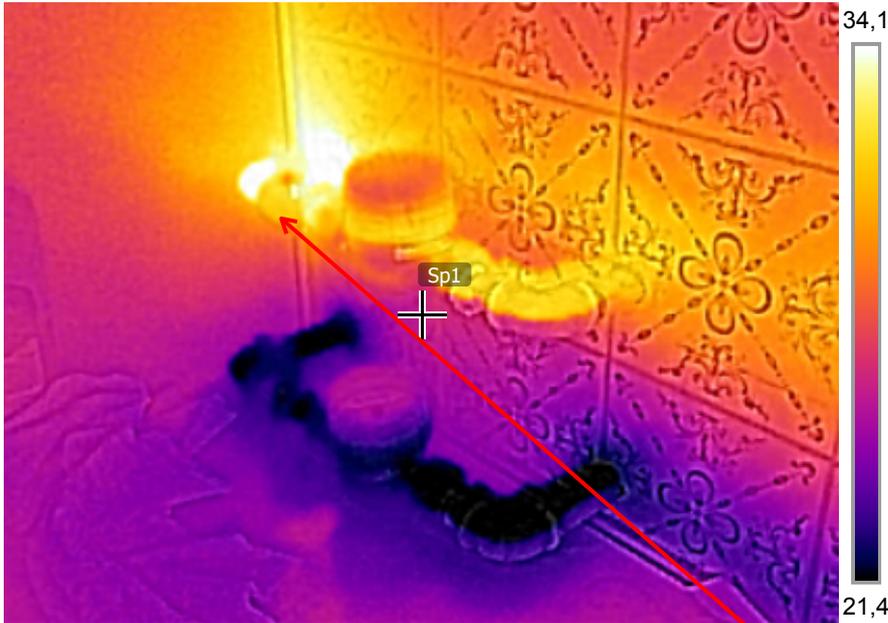
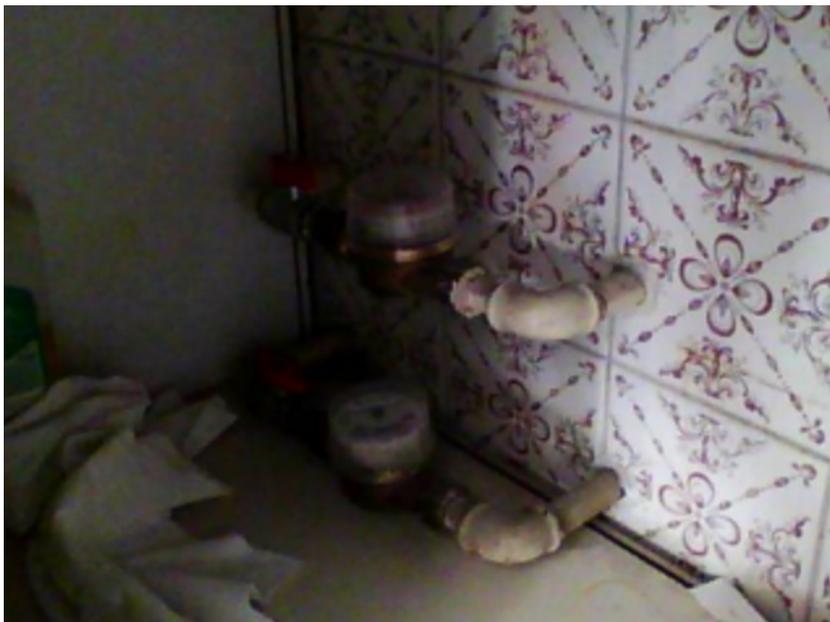
FLIR0817.jpg

Sp1	25,7
-----	------

Ingresso nell'appartamento dell'acqua calda sanitaria con relativi contatori

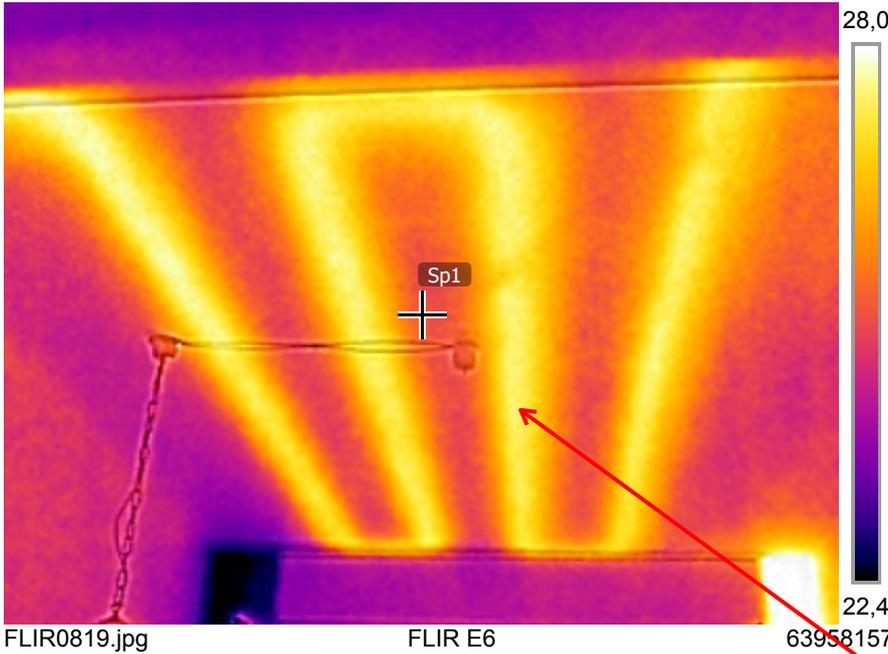
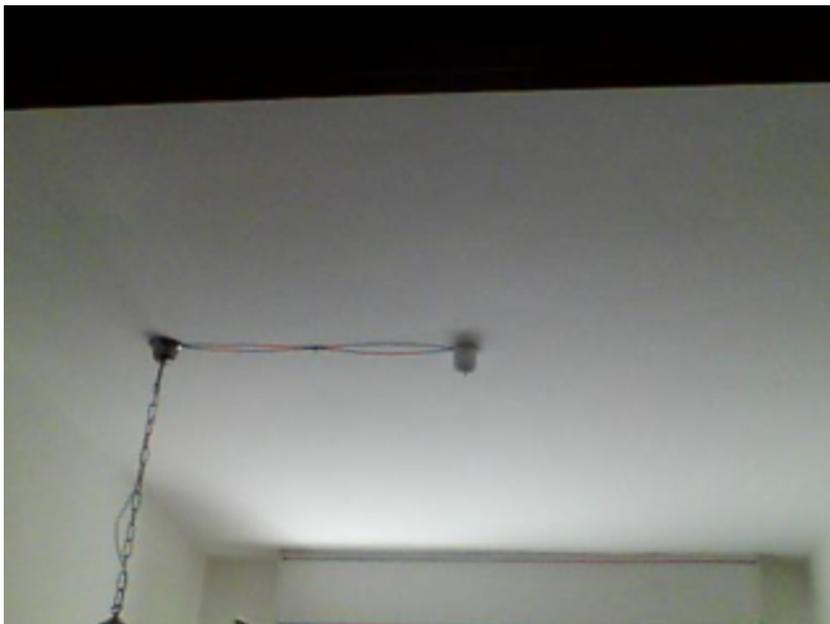
FLIR0819.jpg

Misurazioni		°C
Sp1		25,6
Parametri		
Emissività		0.95
Temp. rifl.		20 °C

Circuiti radianti a soffitto

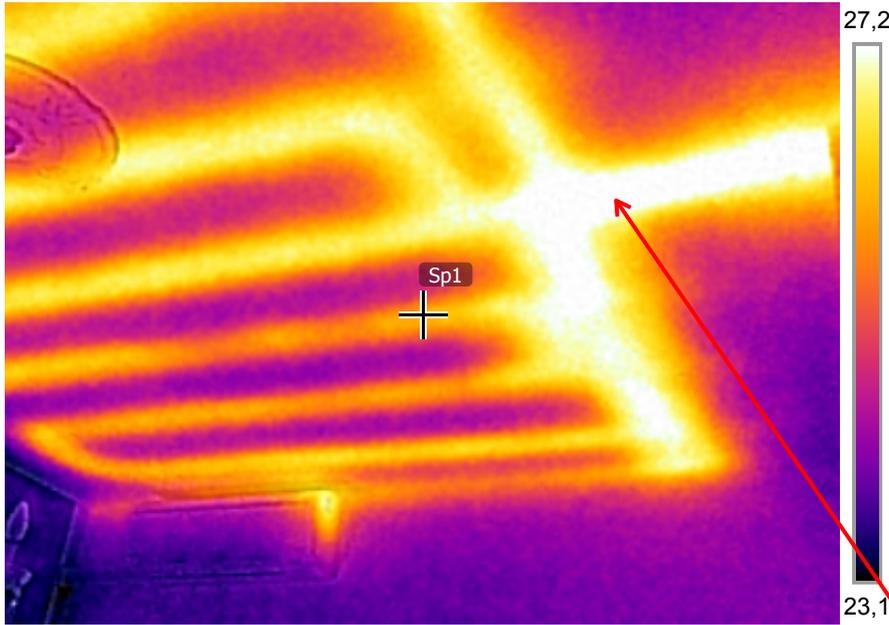
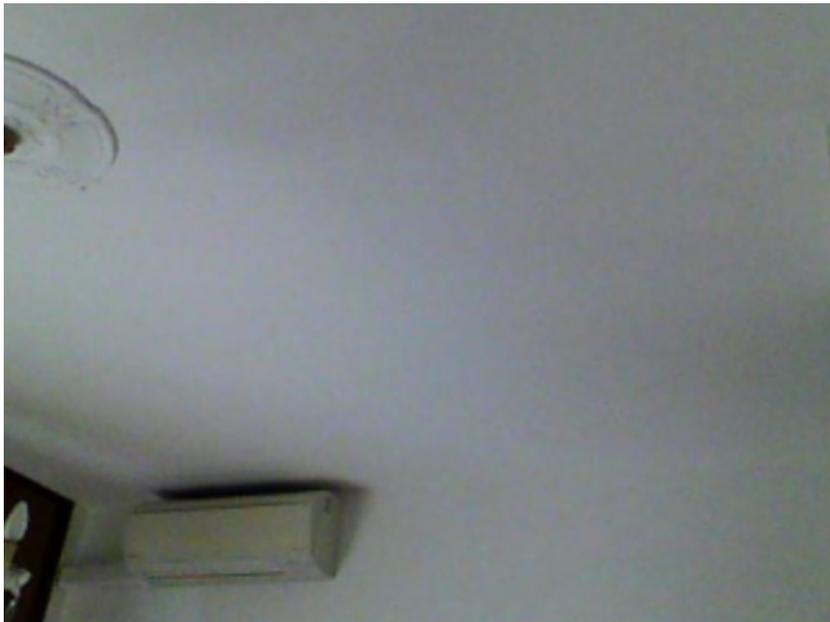
FLIR0826.jpg

Misurazioni		°C
Sp1		25,9
Parametri		
Emissività		0.95
Temp. rifl.		20 °C

Collegamento del circuito di pannelli radianti al locale adiacente, facente parte dello stesso alloggio.

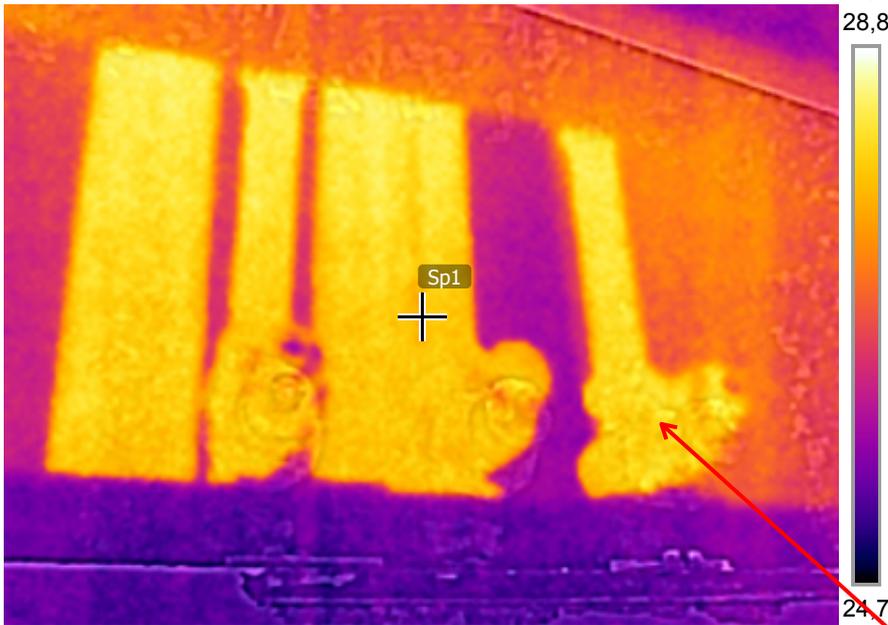
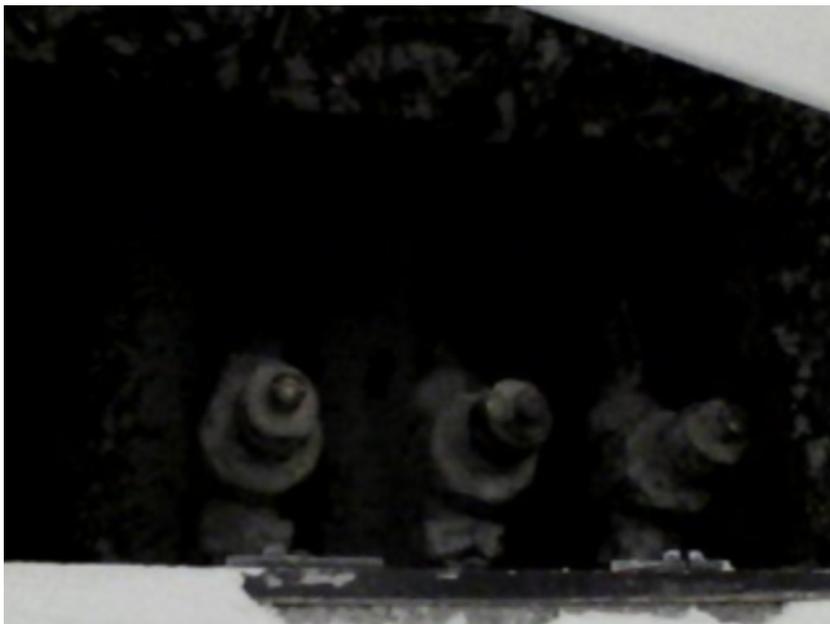
FLIR0845.jpg

Misurazioni		°C
Sp1		27,6
Parametri		
Emissività		0.95
Temp. rifl.		20 °C

Cassetta a soffitto di un'alloggio con valvole di intercettazione dei vari circuiti.

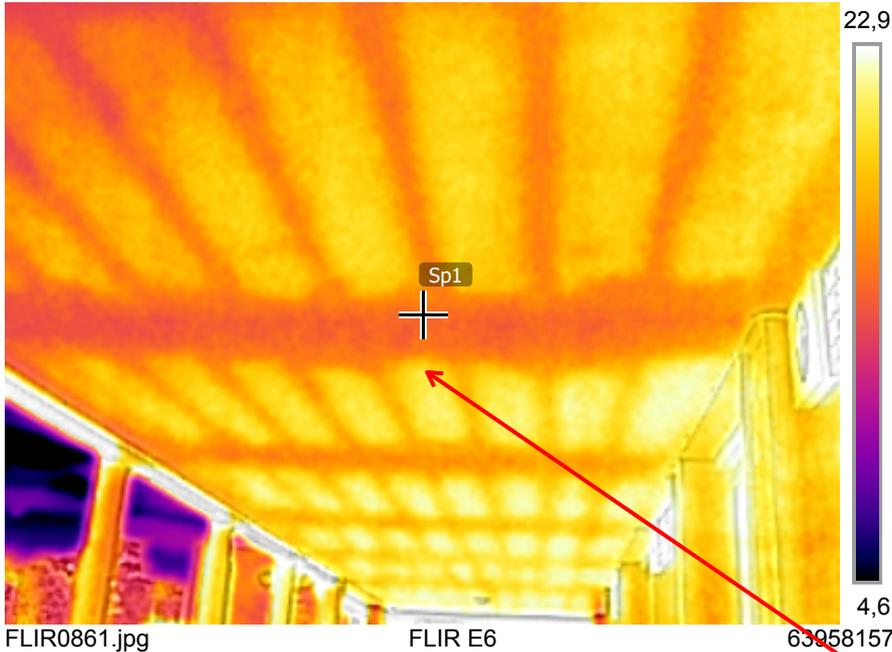
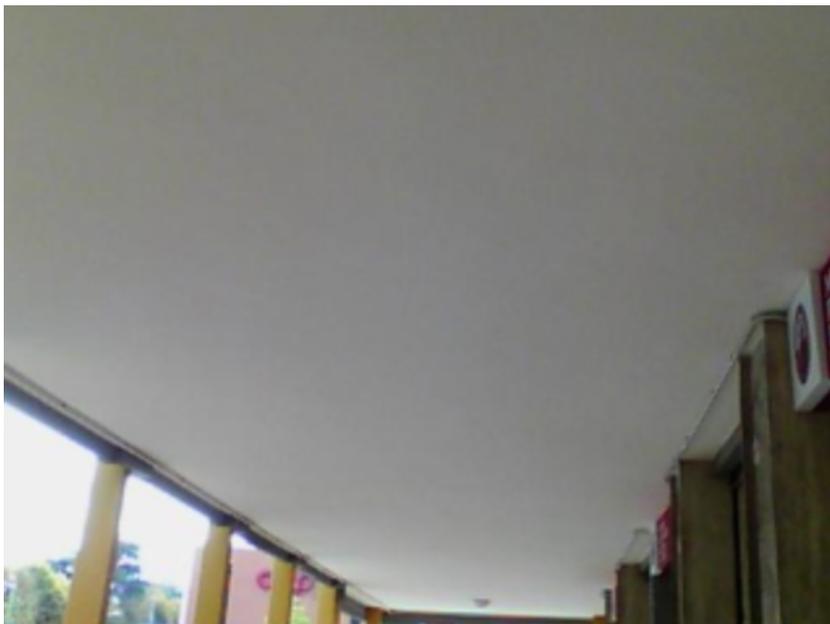
FLIR0861.jpg

Misurazioni		°C
Sp1		21,1
Parametri		
Emissività		0.95
Temp. rifl.		20 °C

Vista del portico con travetti e pignatte, senza circuiti radiante. si individua la presenza di notevoli ponti termici.

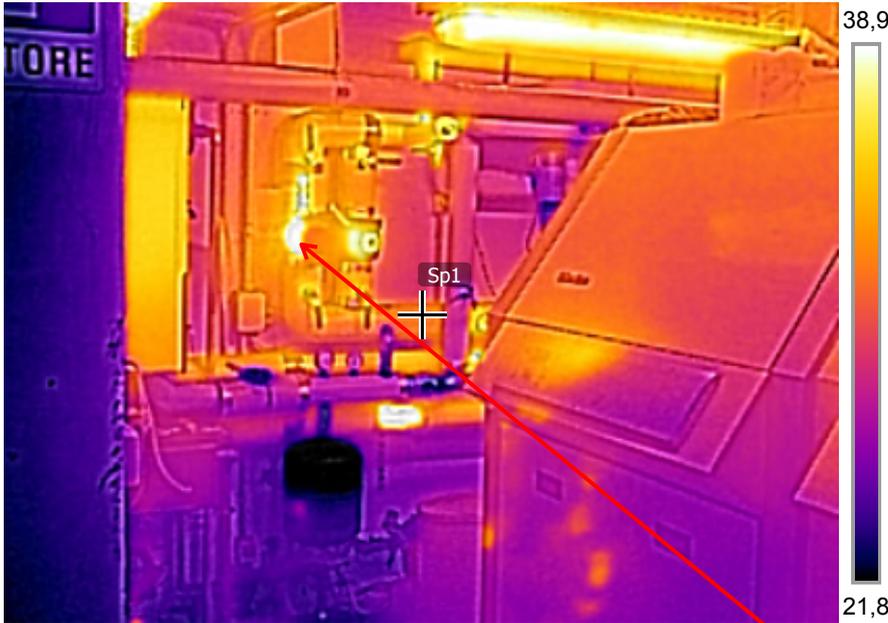
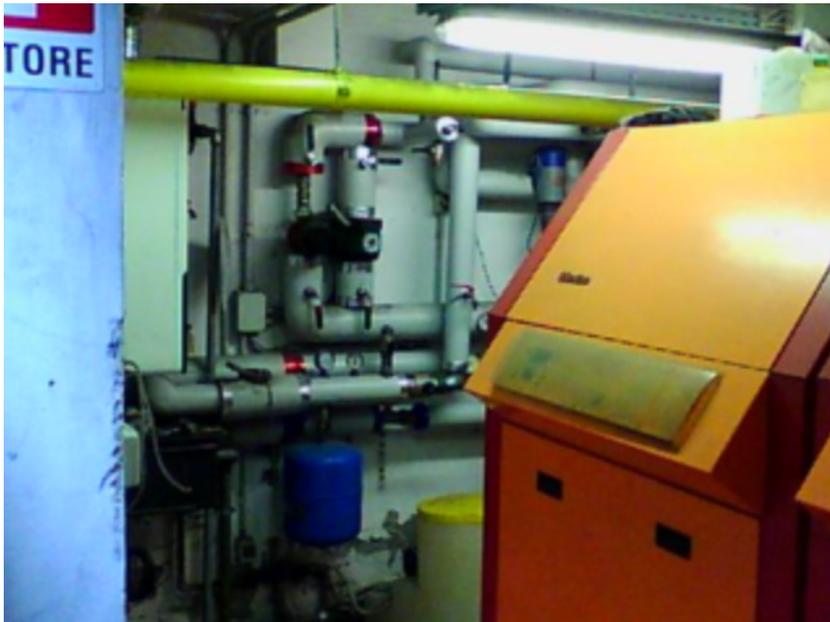
FLIR0847.jpg

Misurazioni		°C
Sp1		29,2
Parametri		
Emissività		0.95
Temp. rifl.		20 °C

Pompa di circolazione in funzione
 che disperde nell'ambiente.

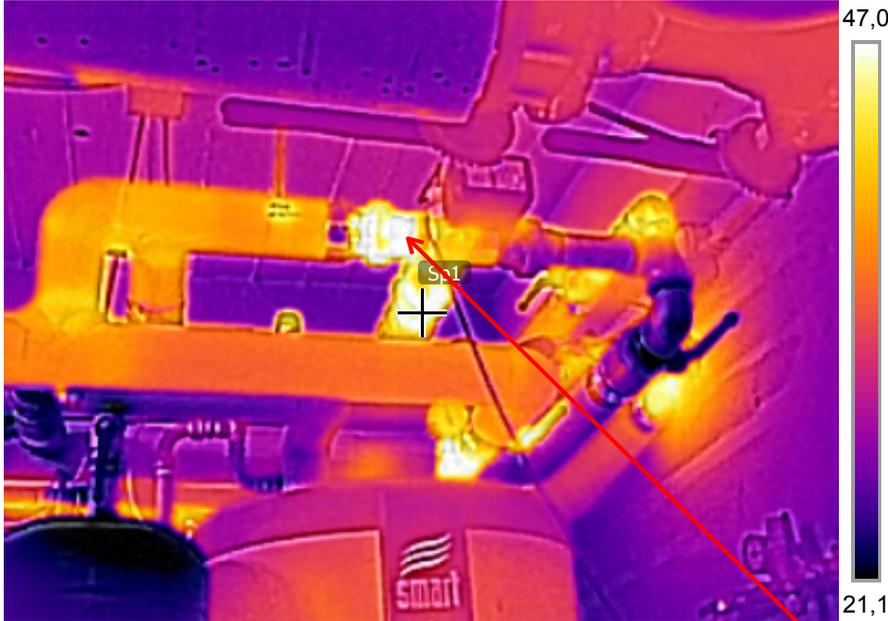
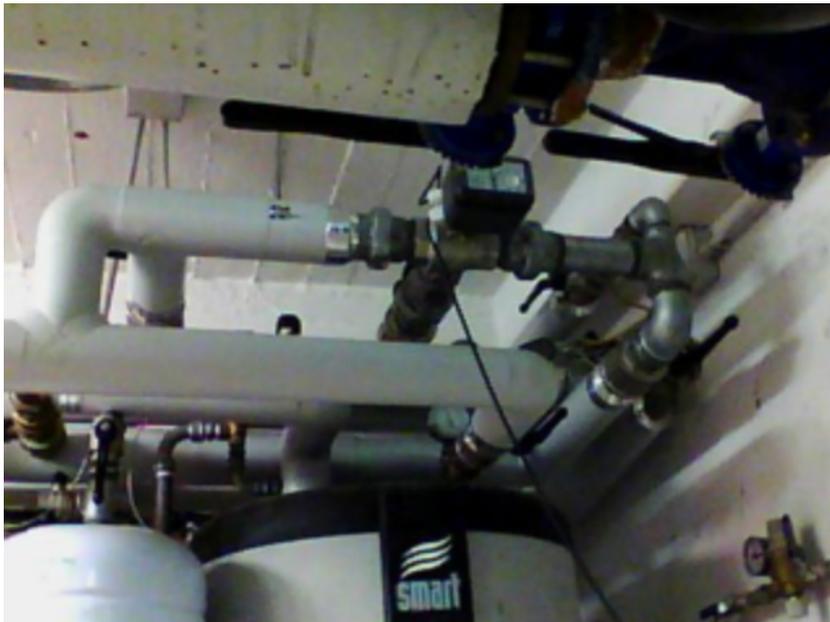
FLIR0860.jpg

Misurazioni		°C
Sp1		45,2
Parametri		
Emissività		0.95
Temp. rifl.		20 °C

Miscelatore termostatico non coibentato che disperde nell'ambiente.

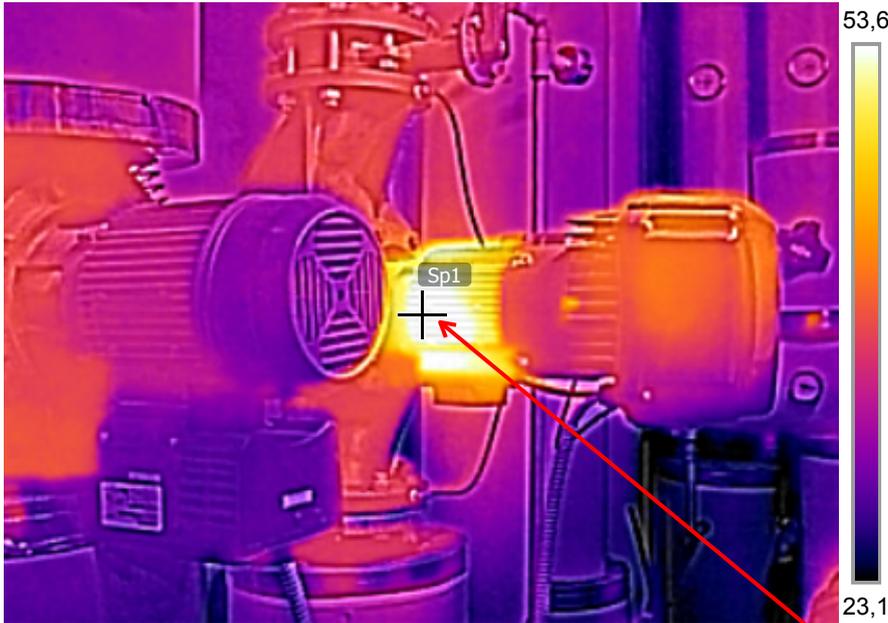
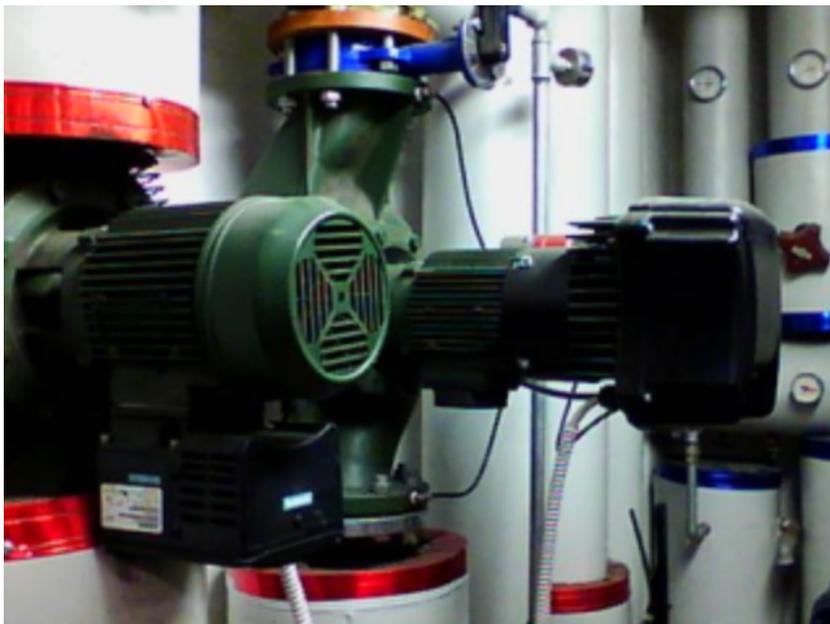
FLIR0859.jpg

Misurazioni		°C
Sp1		55,2
Parametri		
Emissività		0.95
Temp. rifl.		20 °C

pompa di circolazione in funzione.
